# EXPERTIZA TEHNICA

## EXTINDERE, REABILITARE, MODERNIZARE ȘI DOTARE ȘCOALĂ GIMNAZIALĂ

### LOCALITATEA BATOȘ

## EXPERTIZA TEHNICA

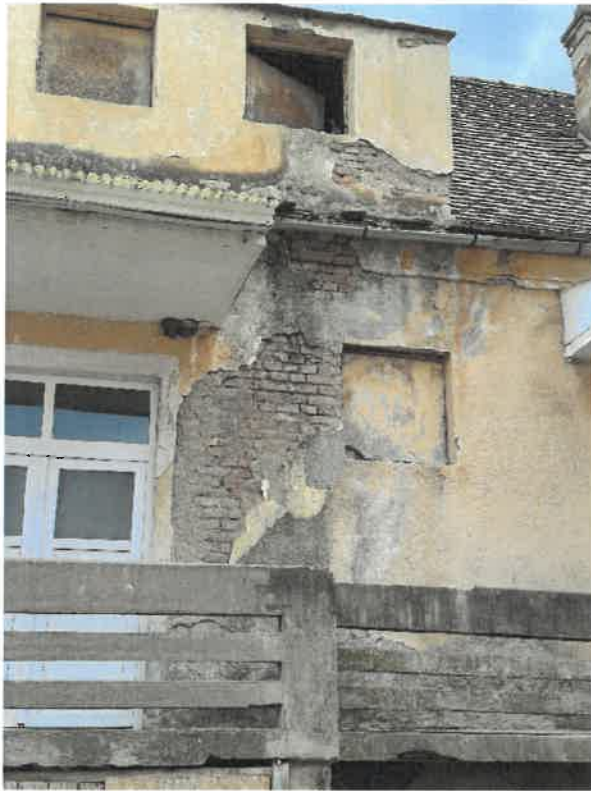
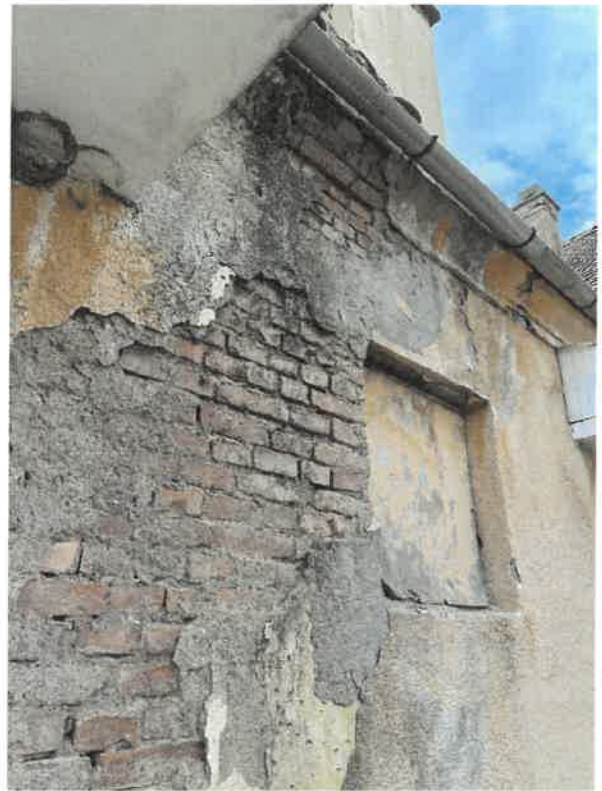
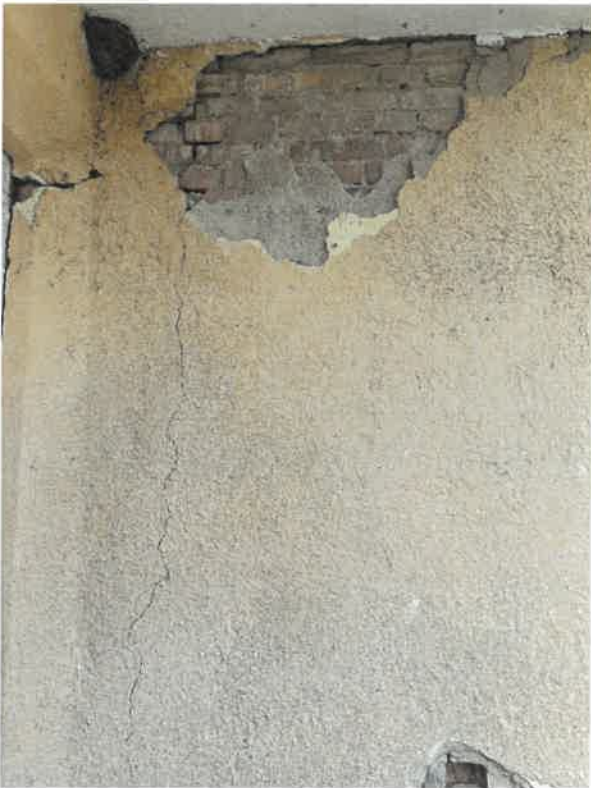
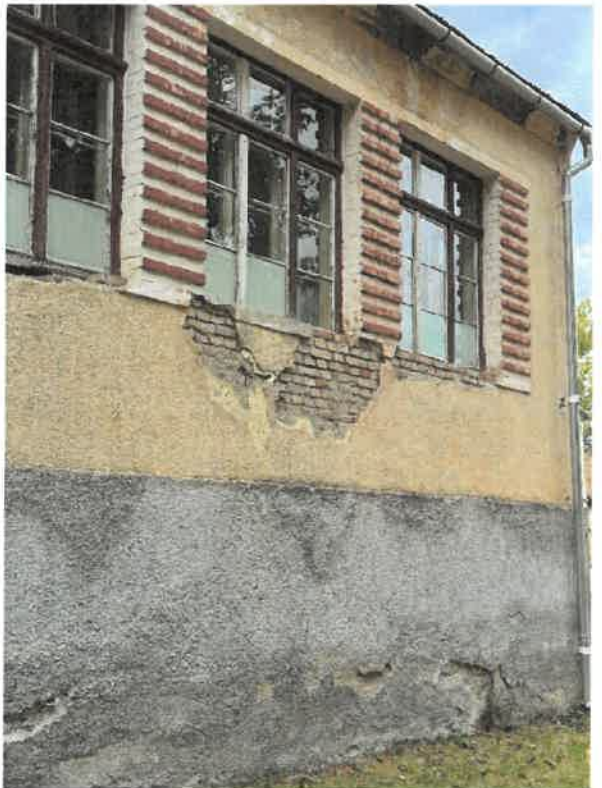
Degradari si avarii la corp C1. Fatadele exterioare sunt puternic avariate la nivel de finisaje datorita degradarii sistemelor de scurgere, lipsei sorturilor de tabla si protectiilor impotriva infiltratiilor. Avem tencuieli cazute, zidarii afectate.

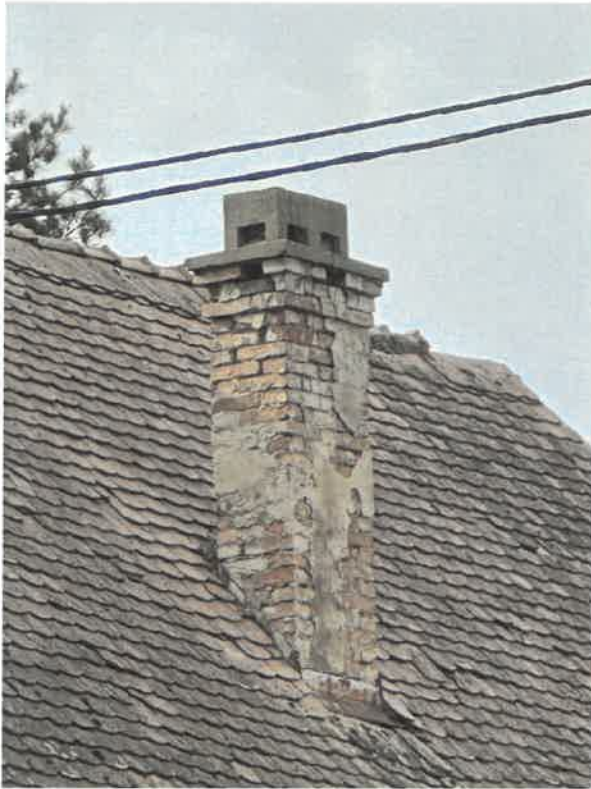
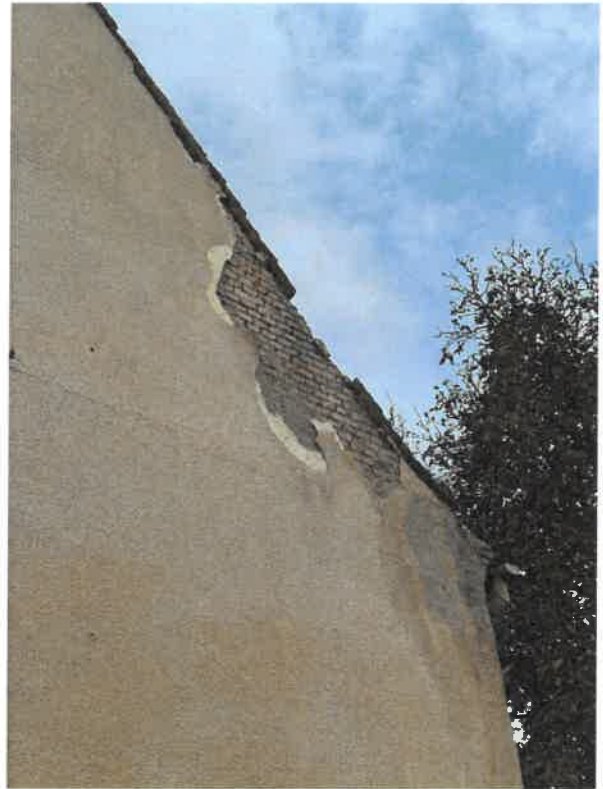
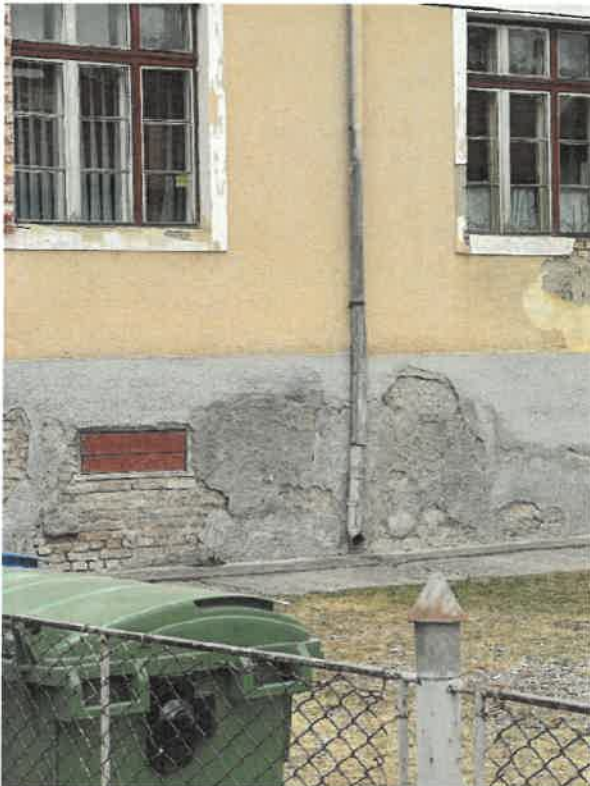
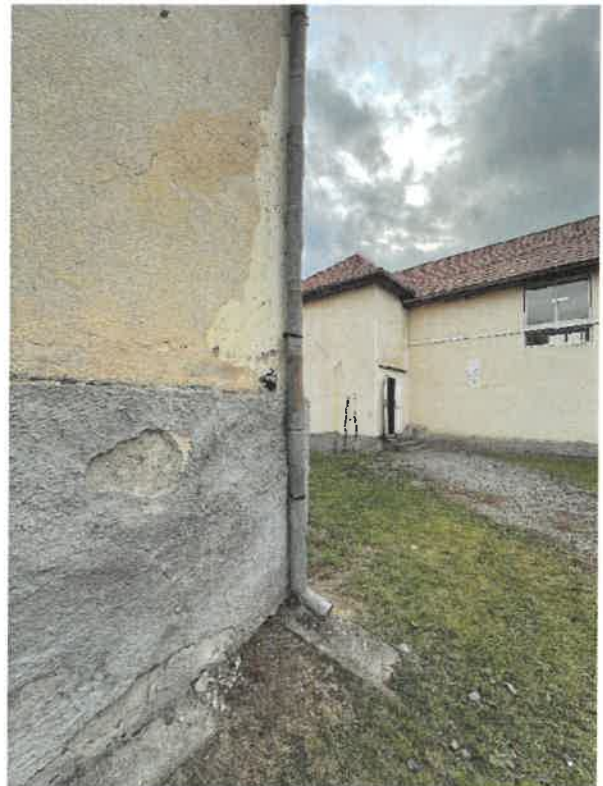
Degradari si avarii la corp C1. Cosuri de fum avariate cu pericol de prabusire, timpane cu inaltime mare fara contravanturi cu pericol de prabusire. Lipsa canalizarii scurgerilor produce avariarea finisajelor si a zidurilor precum si infiltratii in sol si in subsolurile aferente.

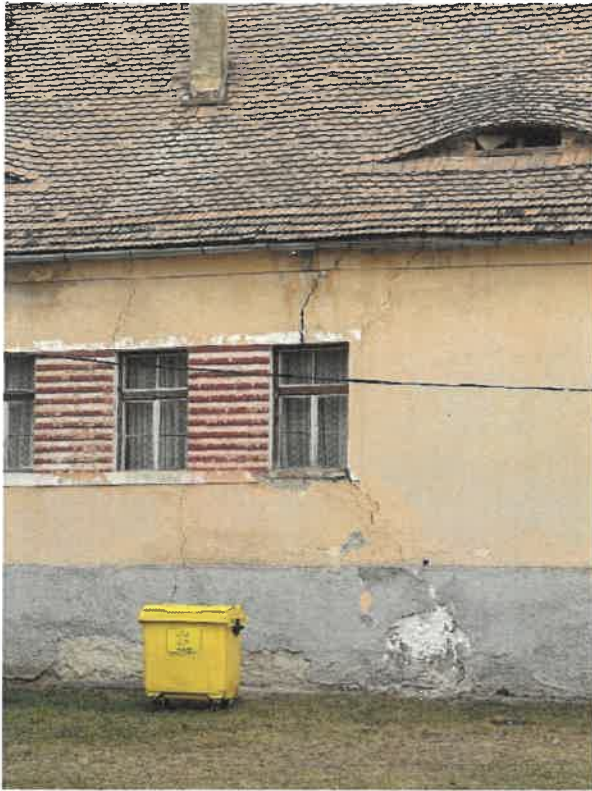
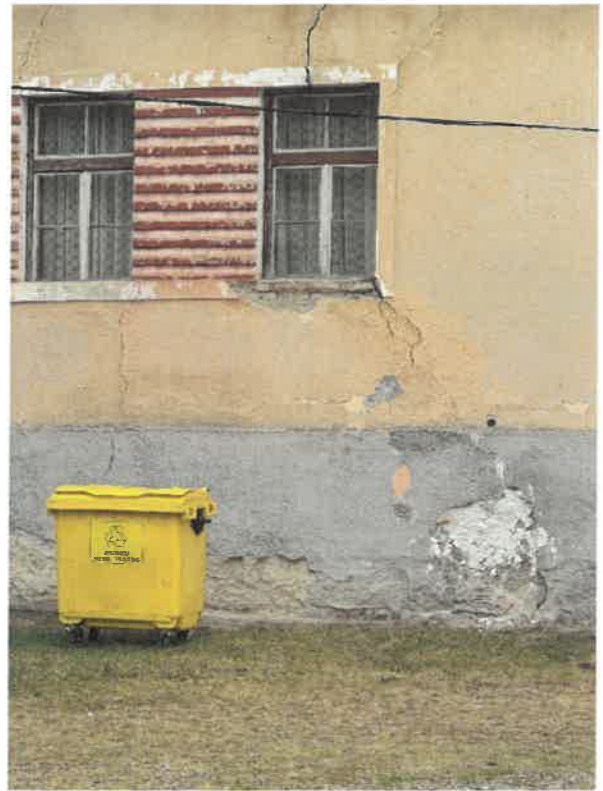
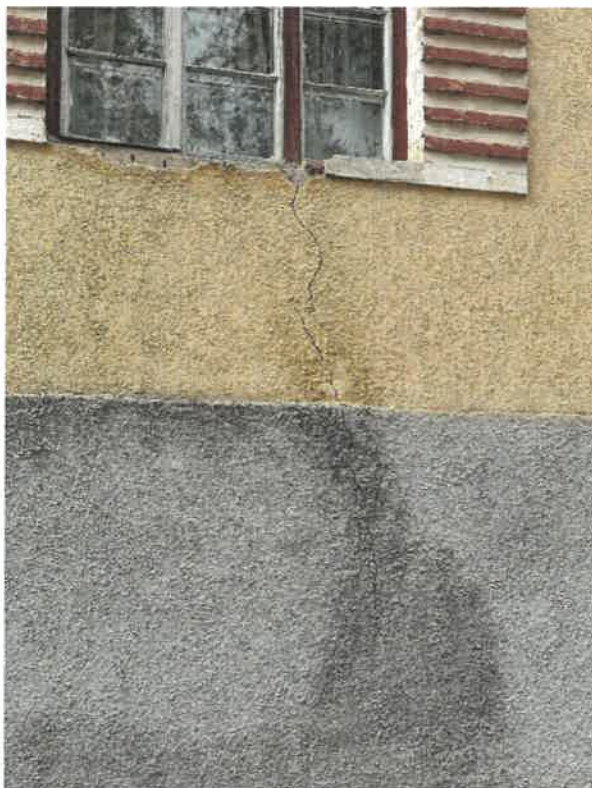
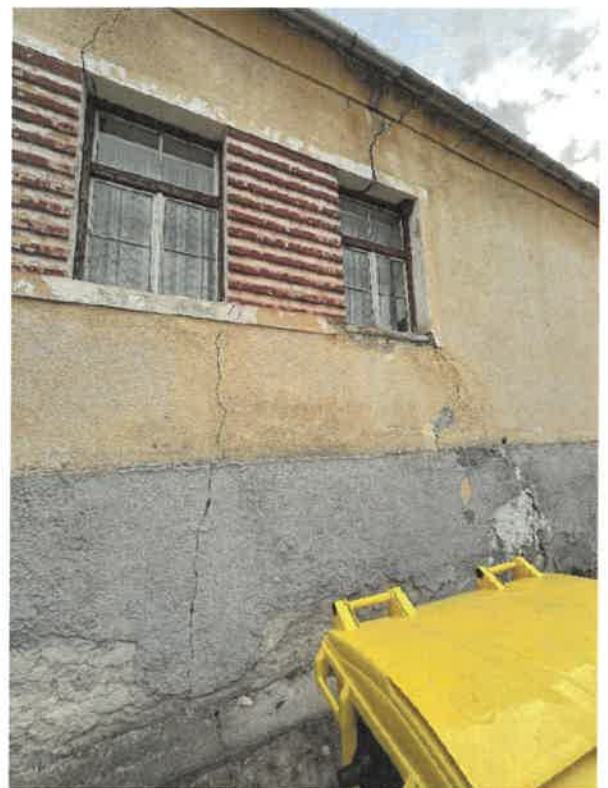
- Pereții de la subsolul mic (cu planșeu din lemn deasupra) prezintă avarii datorită tasărilor cauzate de infiltrarea apei în sol. Datorită lipsei unui reazem superior prin planșeu rigid, pereții sunt deplasați din împingerea pământului.

Zona aferenta subsolului unde avem tasari si impingeri din pamant la subsol cauzand si avariarea peretelui coridorului de la parter care s-a tasat. In zidarie avem fisuri cu deschideri mari. Buiandrugii ferestrelor au cedat.

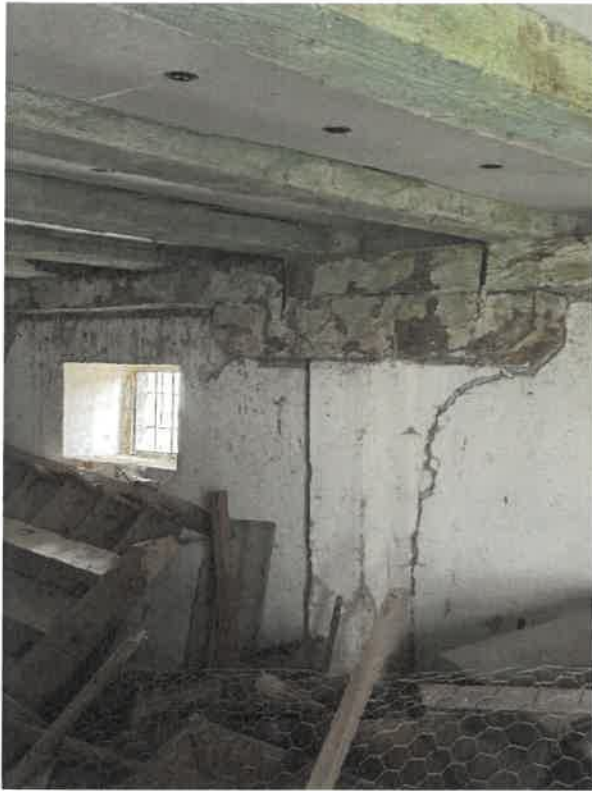
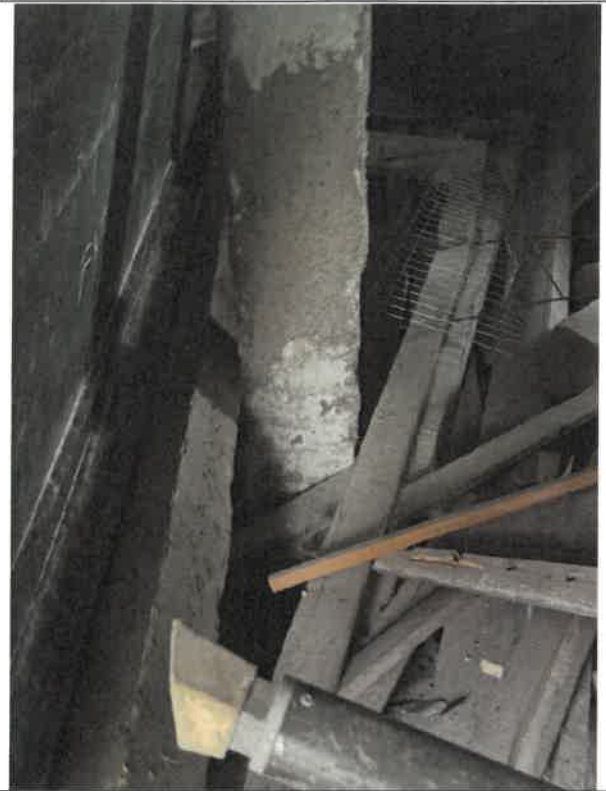
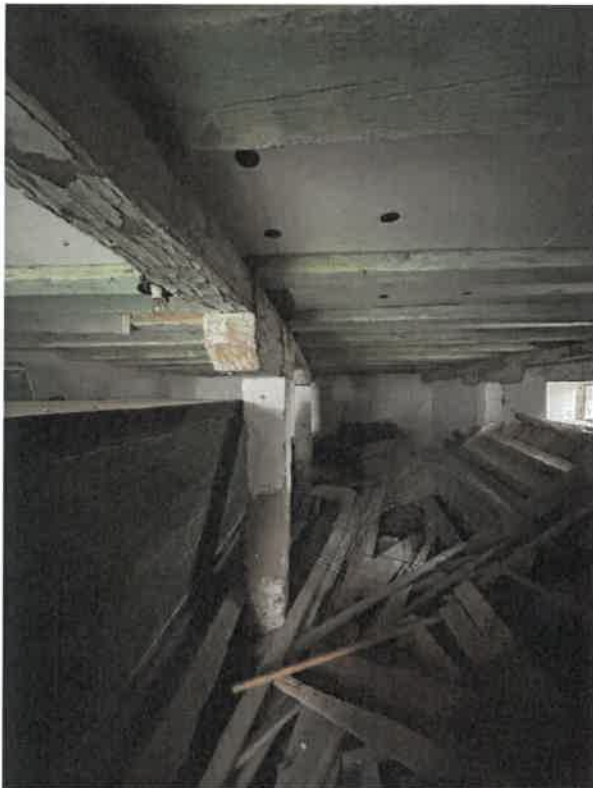
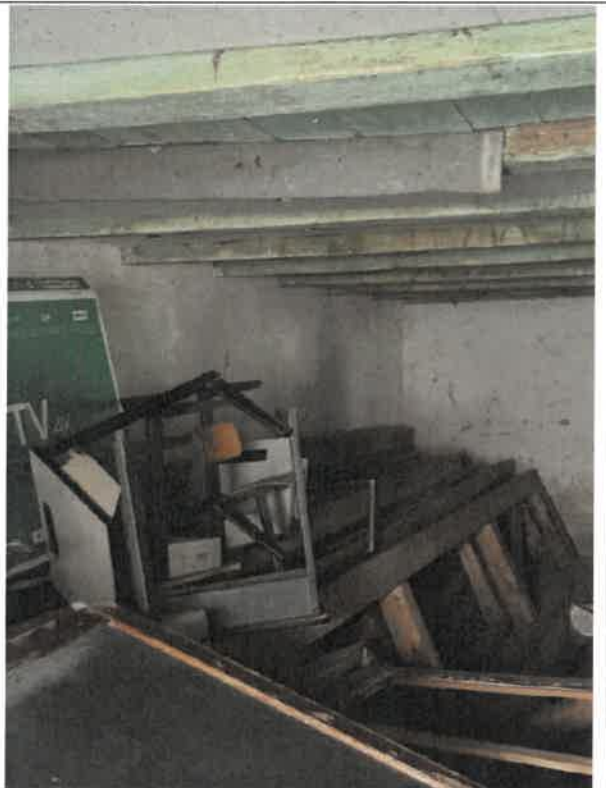
Subsol sub aripa paralela cu drumul judetean. Planseul este avariata, grinzile de lemn sunt puternic degradate cu pericol de prabusire, peretii subsolului prezinta fisuri pronuntate datorita tasarilor si impingerilor din pamant.

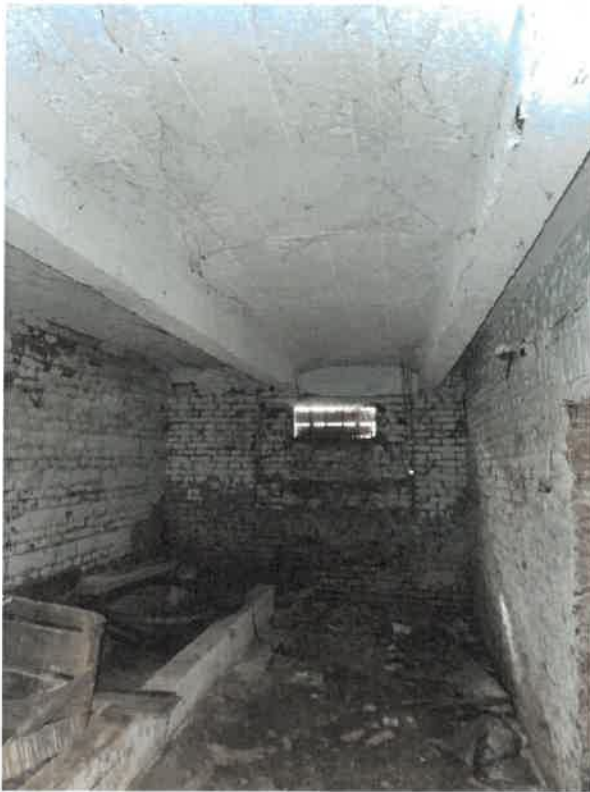
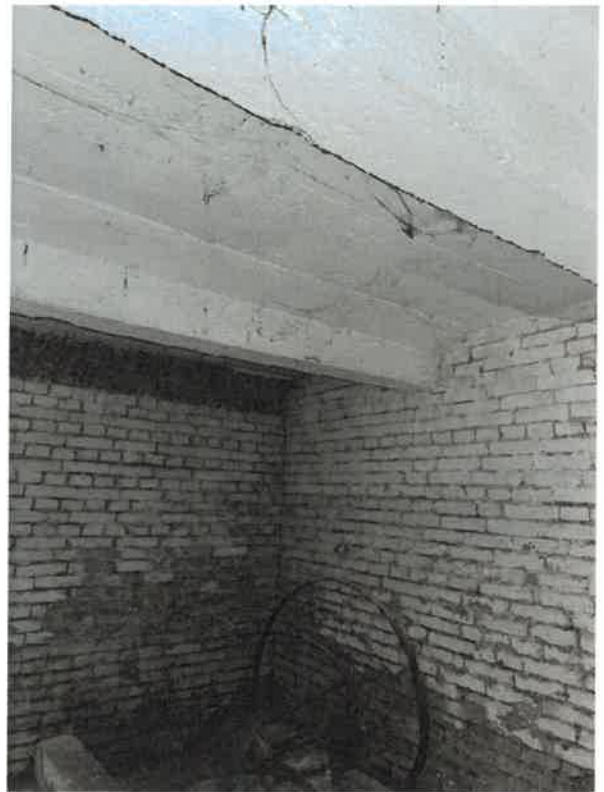
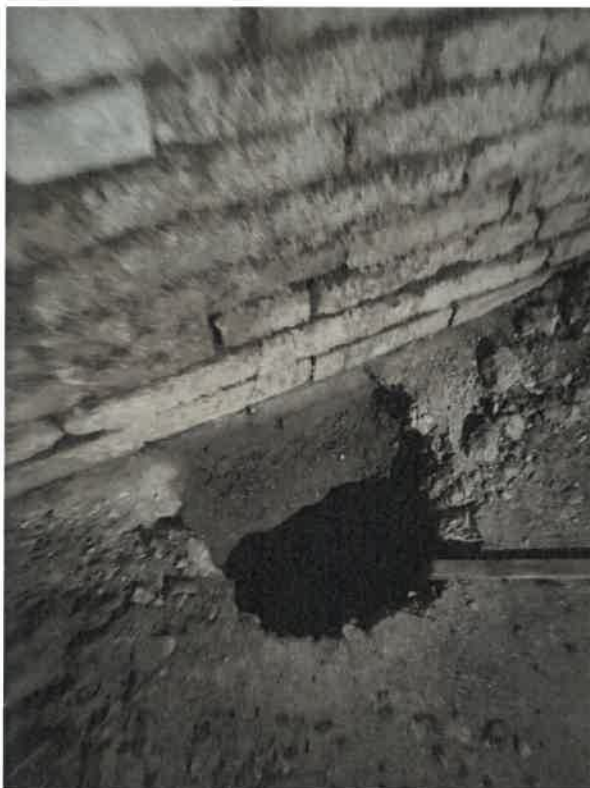
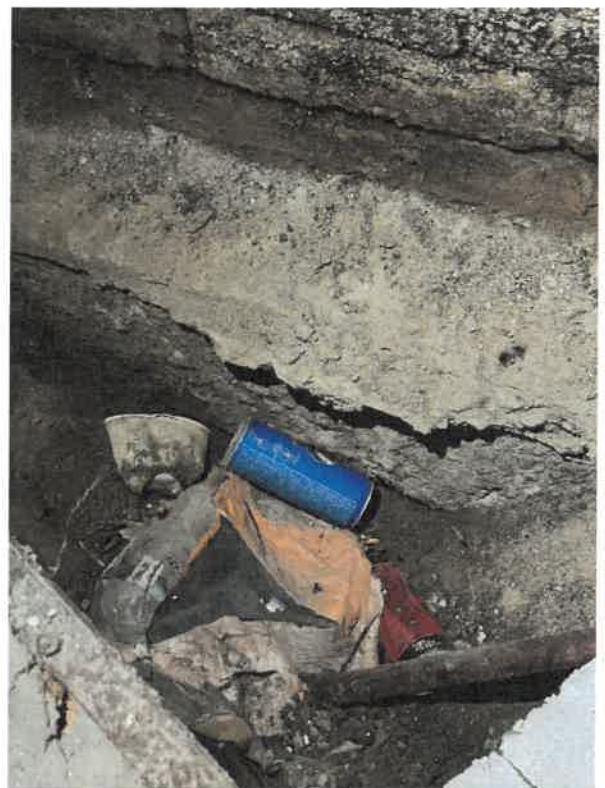
- În zona subsolului principal, peretii prezintă semne de infiltrații cauzate de lipsa hidroizolării acestora și mai ales datorita infiltrațiilor cauzate de nesistematizarea terenului în jurul caldării, acumularea de apă din scurgerile de pe învelitoare. Planșeul de beton peste această zona de subsol prezintă zone locale cu stratul de acoperire de beton deteriorat sau chiar cazut, armături descoperite și avariate.

Subsolul mare, sub aripa centrala. Infiltratii in zidarii, sondaje la fundatii.

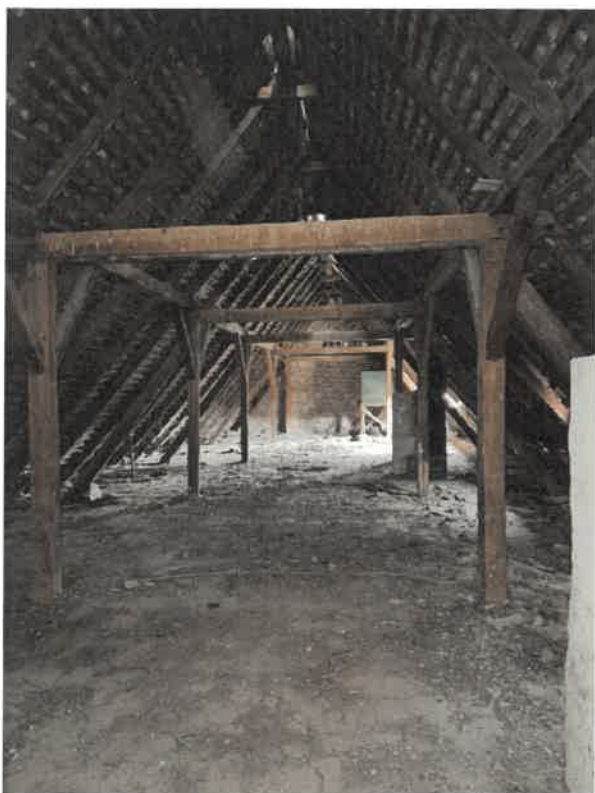
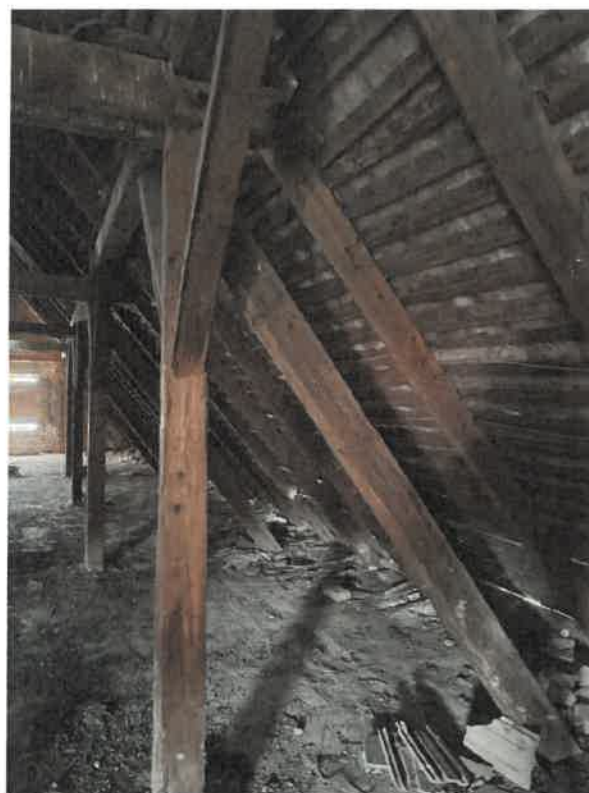
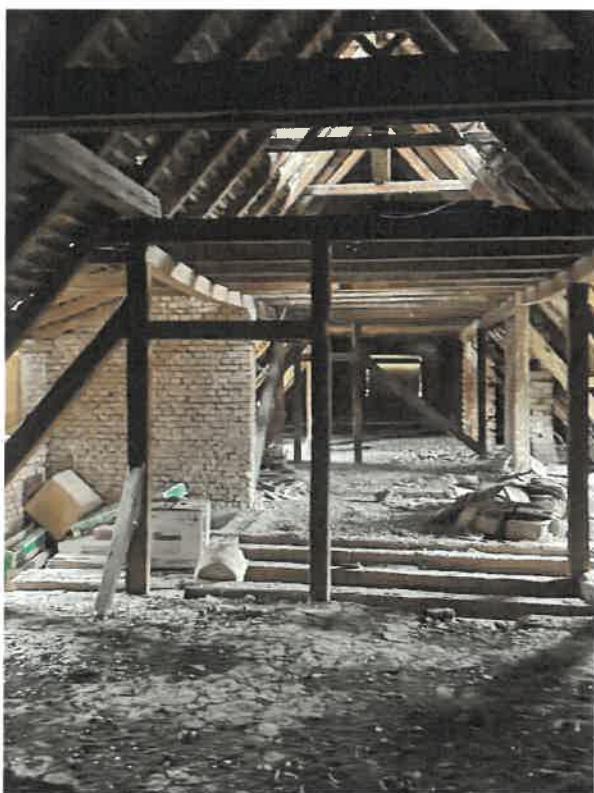
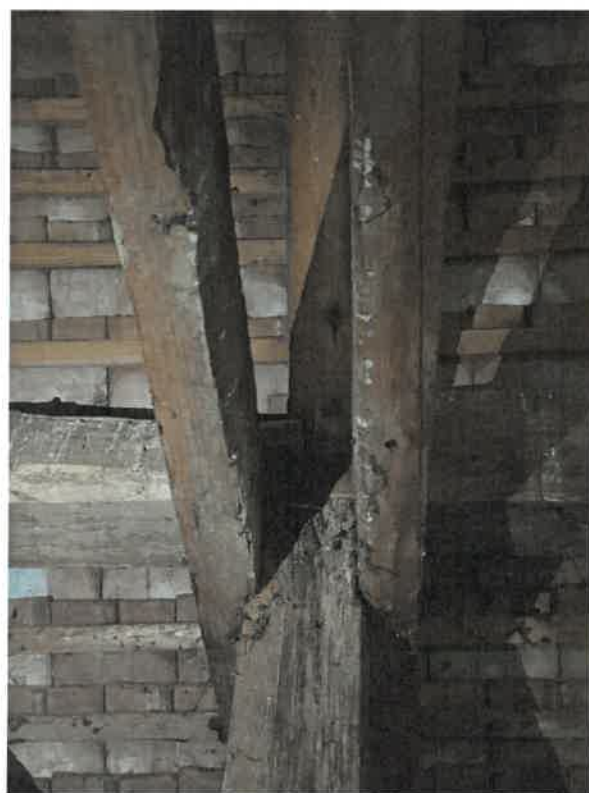
- Învelitoarea este învechită și uzată, avem piese sparte și deplasate;
- Infiltrații în pod prin învelitoare, infiltrații de-a lungul streșinilor.
- Șarpanta este afectată local de infiltrații și de agenții biologici.

Pod corp C1. Avariarea materialului lemnos datorita infiltratiilor locale, agentilor biologici.

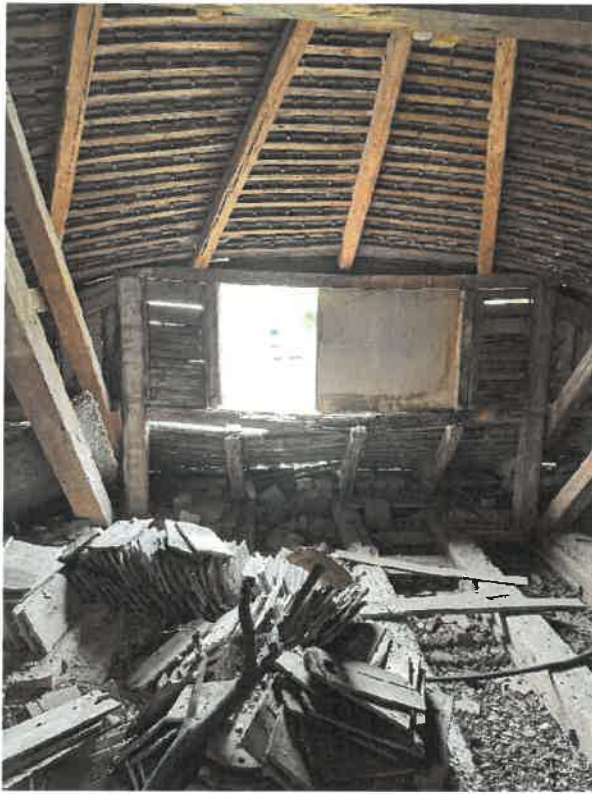
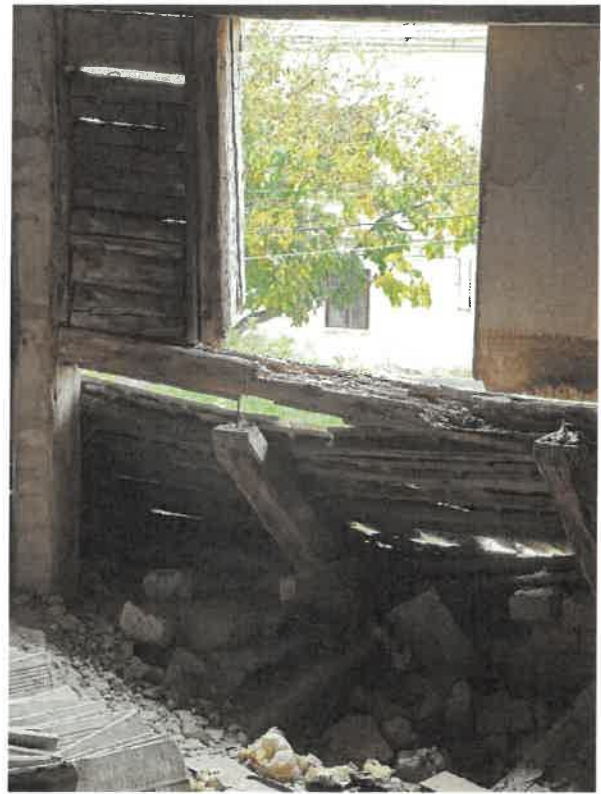
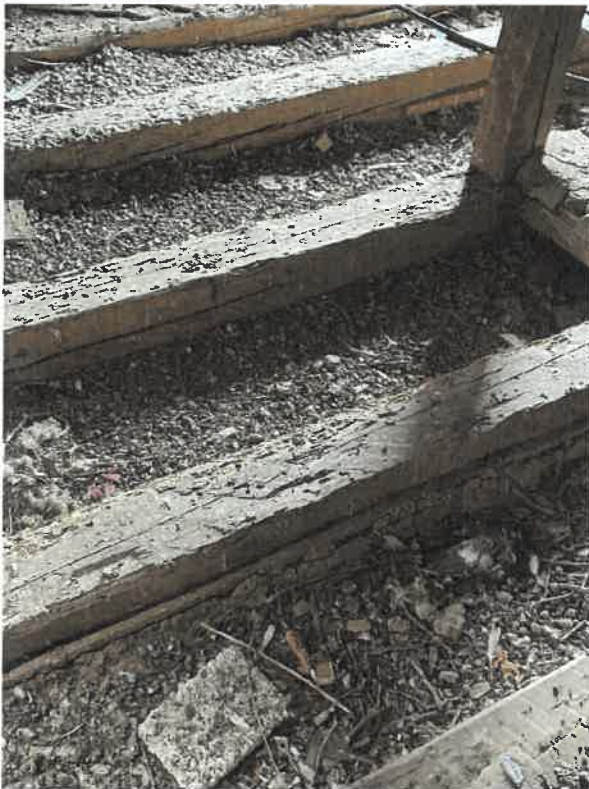
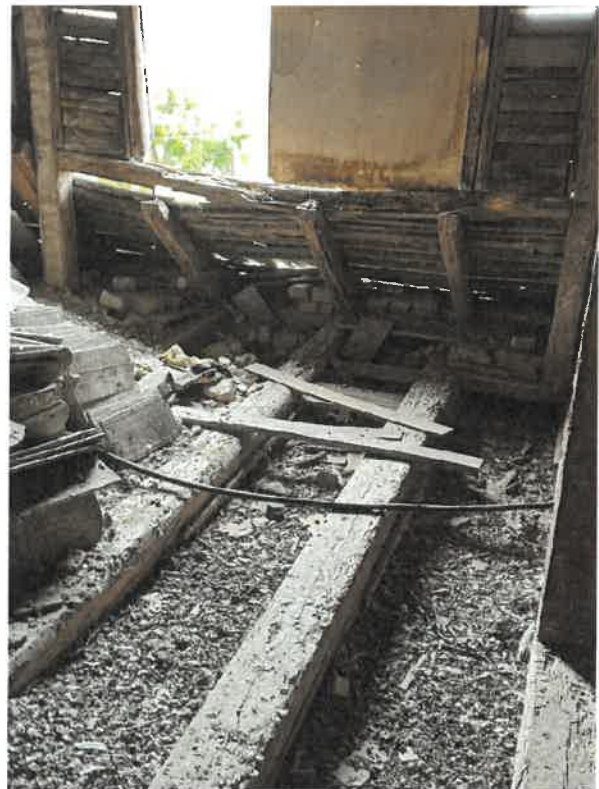
Planseu peste parter ingreunat de straturile de pamant, grinzi degradate si putrezite.

- Învelitoarea existentă se va desființa și se va dispune o învelitoare nouă;
- Sarpanta se va revizui în totalitate, înlocuind elementele degradate cu elemente noi;
- Planseul de lemn peste parter se va degreva de straturile de pământ și umplutura.
- Grinzile avariate din cadrul planseului se vor înlocui cu grinzi noi;
- Se vor trata elementele de lemn ale planseului peste parter și sarpanta cu soluții omologate împotriva incendiului și împotriva agenților biologici;
- Subsola de sub aripa clădirii paralela cu drumul județean necesită consolidări după cum urmează:
  - Se vor realiza subzidiri sub zidurile subsolului existent, respectând prescripțiile de realizare a acestora conform legislației în vigoare.

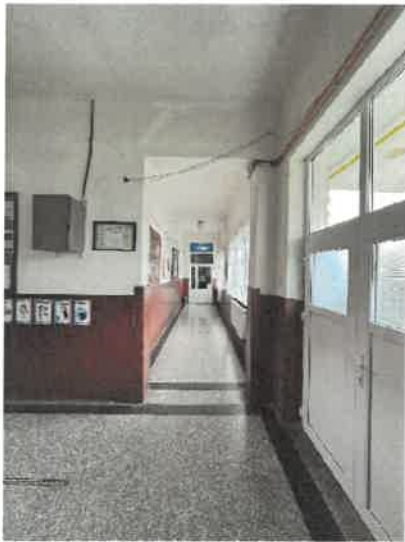
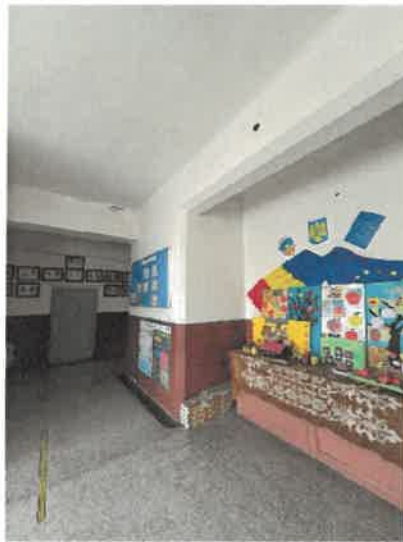
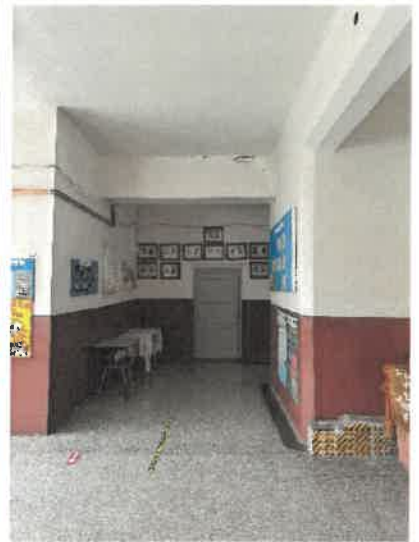
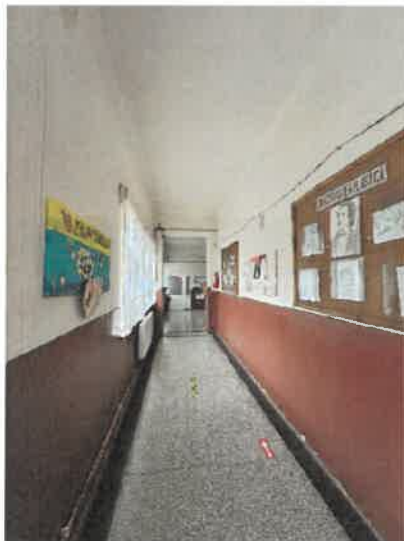
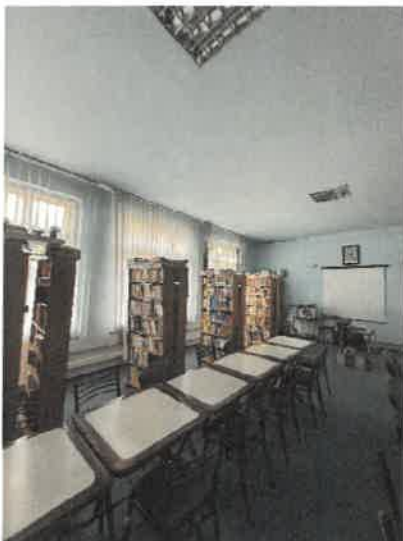
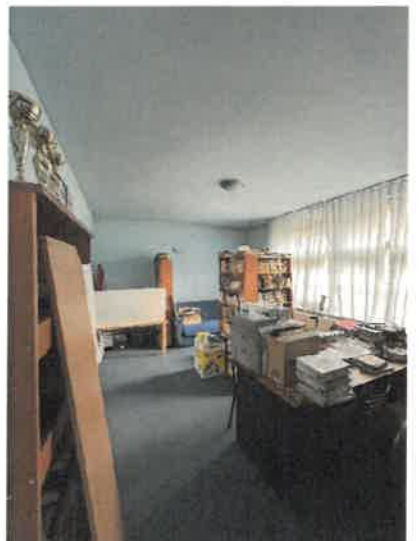
Interioare corp C1. Avarii de finisaje, uzura pardoselilor, instalatii inechite si uzate.

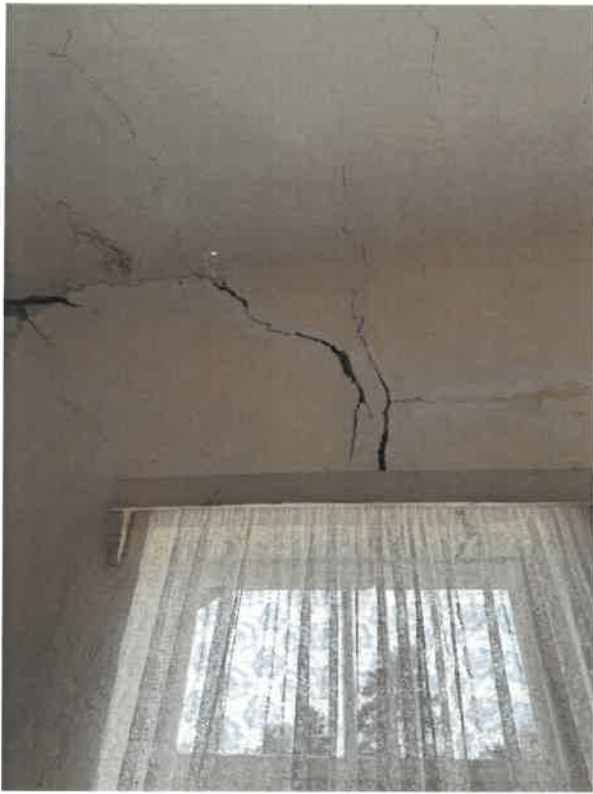
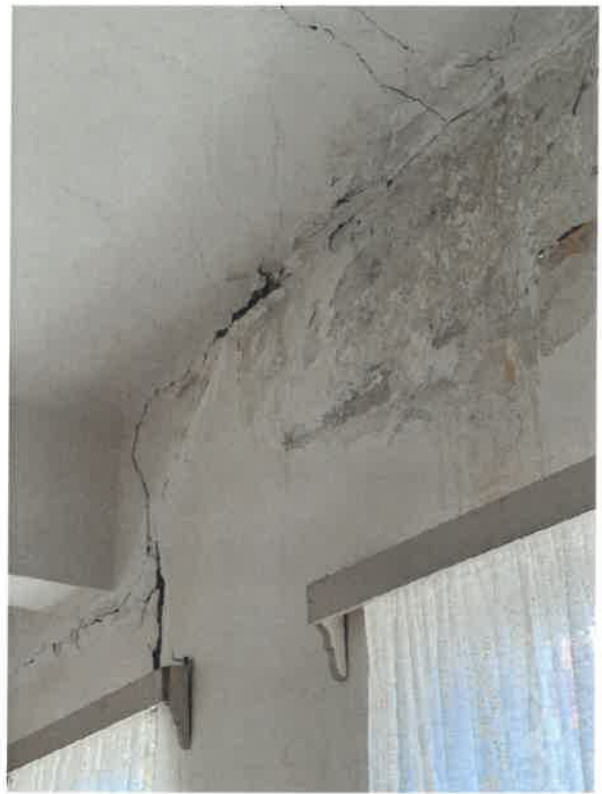
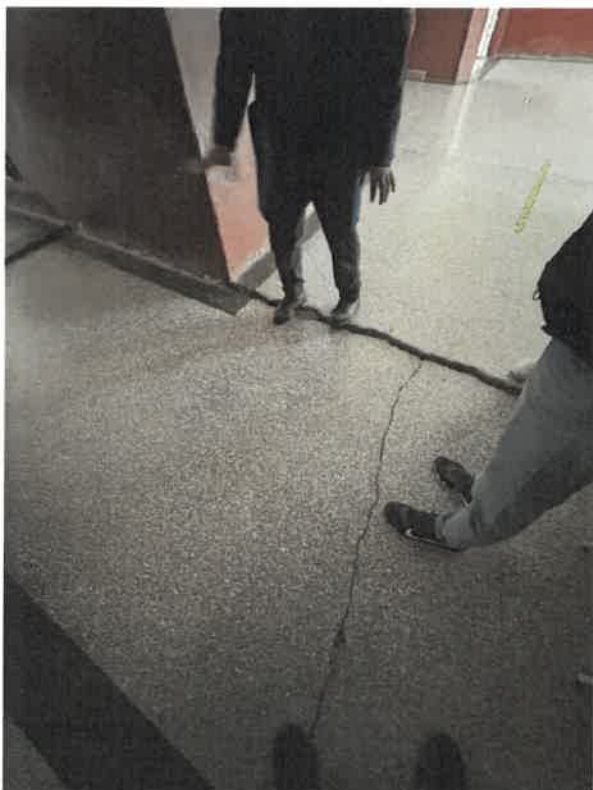
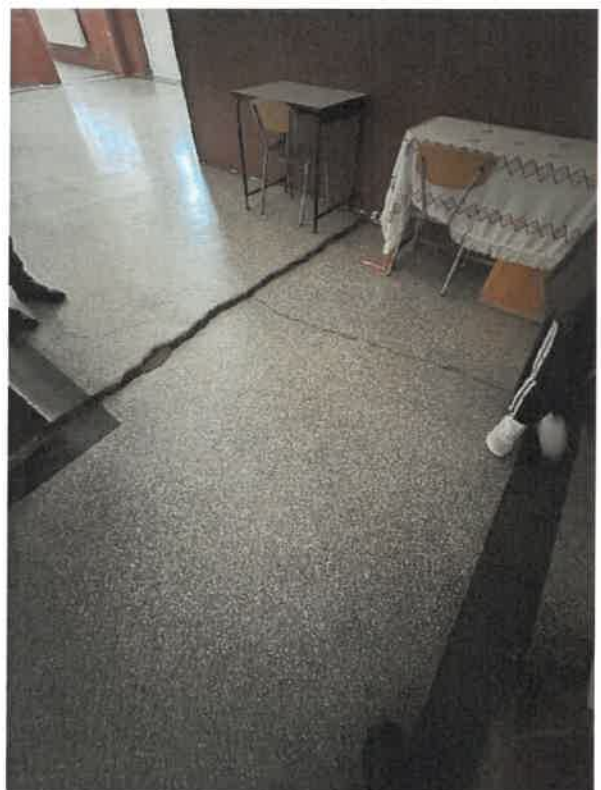
Avarii importante la interior in zona subsolului mic sub aripa dinspre drumul judetean. Tasarea peretelui coridorului datorita impingerilor de pamant si tassarilor peretelui de la subsol. Buiandrugul de la fereastra a cedat.

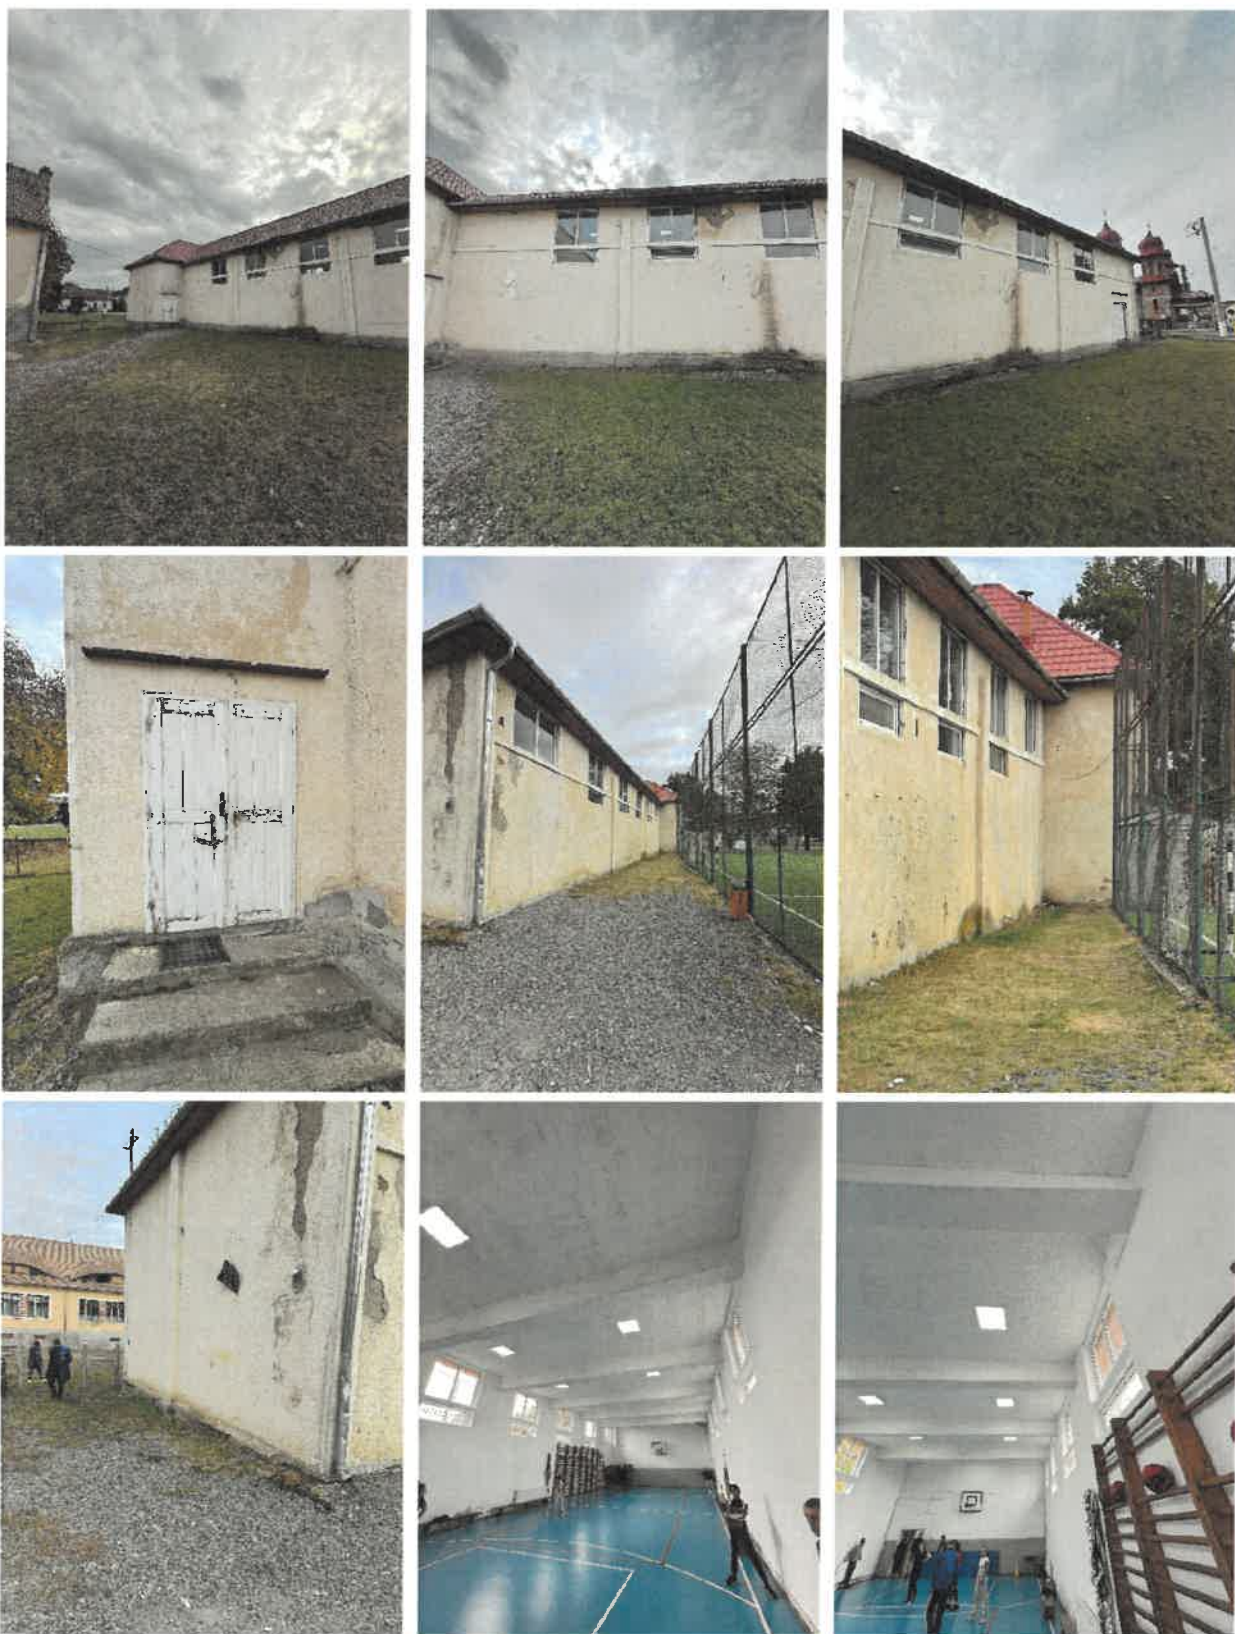
Corp C2 – sala de sport, imagini de la exterior si interior. Avem o uzura pronuntata a finisajelor datorita lipsei protectiilor (trotoare, sistematizare teren, jgheaburi si burlane bine intretinute si canalizate).

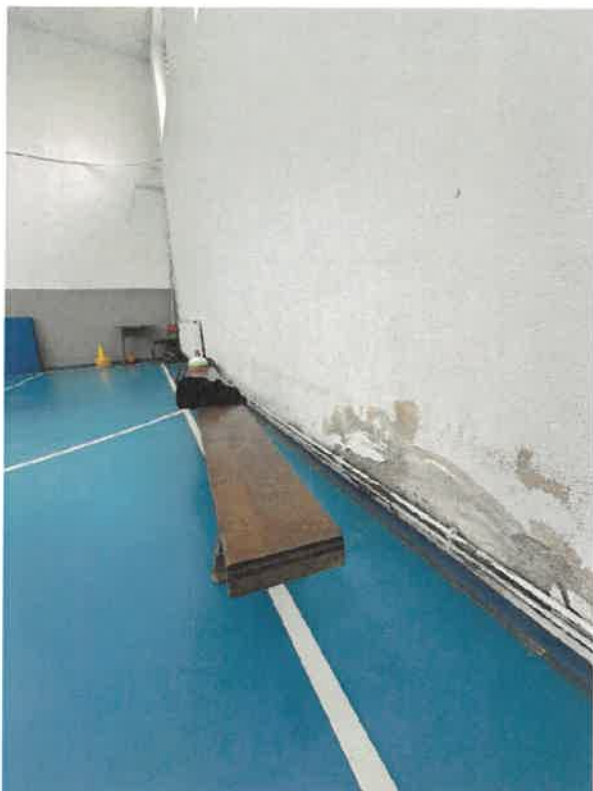
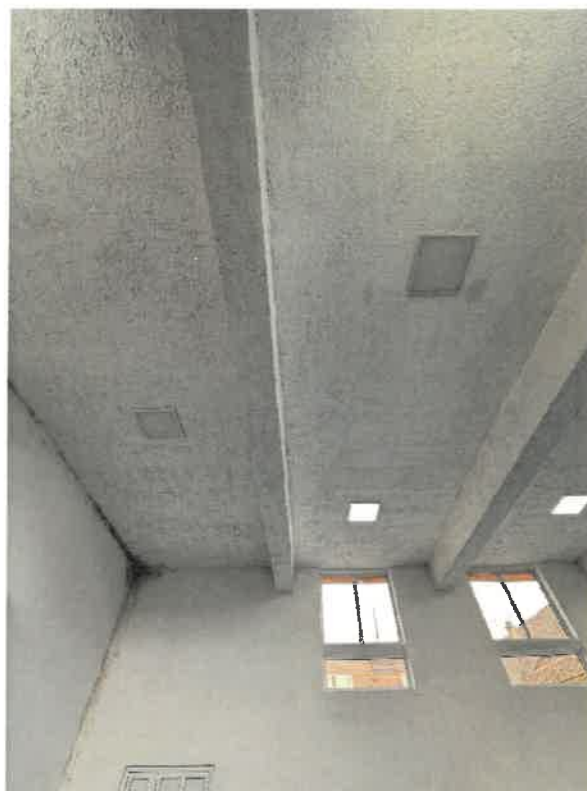
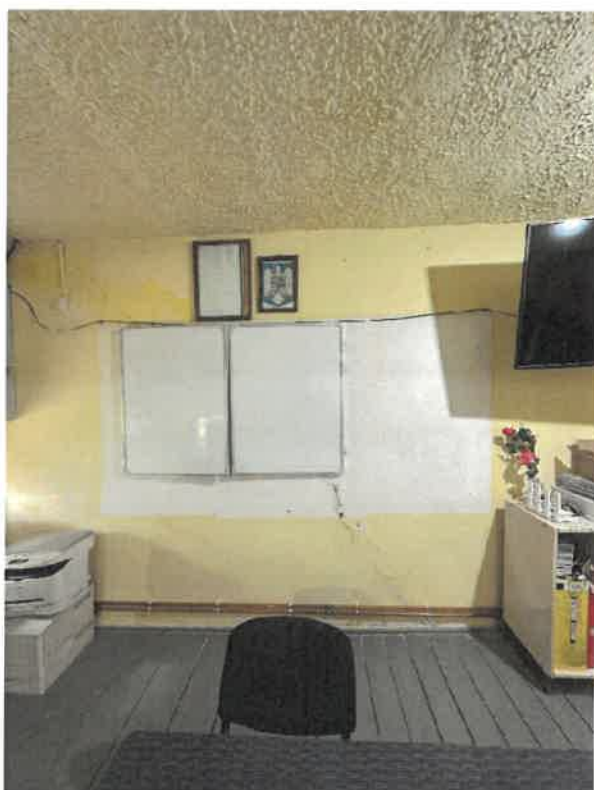
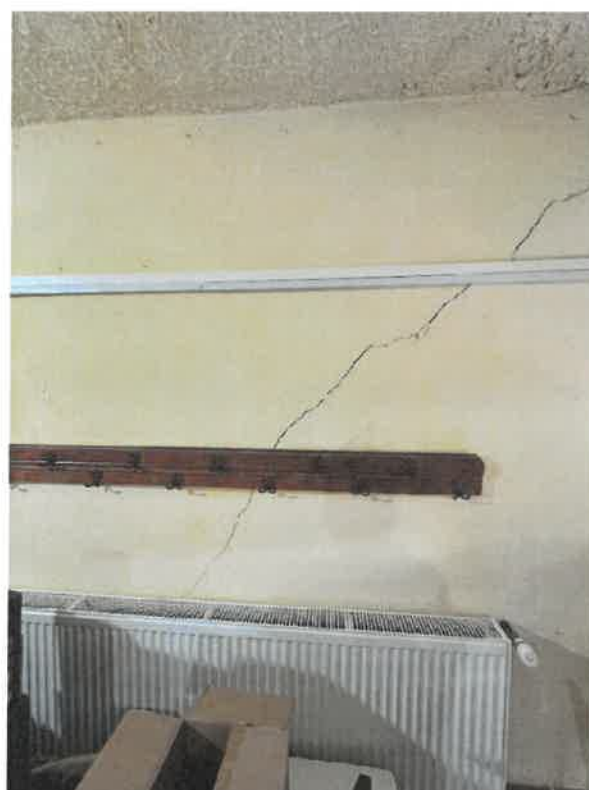
- Datorită infiltrațiilor majore la infrastructură prin lipsa canalizării scurgerilor și nesistematizarea terenului, la zona cu parter și etaj au fost sesizate tasari locale care au indus fisuri in zidăriile structurii;

Imagini din interiorul corpului C2. Avem infiltratii si igrasie in peretii cladirii, uzura pronuntata a finisajelor interioare, fisuri in zidarie datorita tasarii corpului parter si etaj partial.

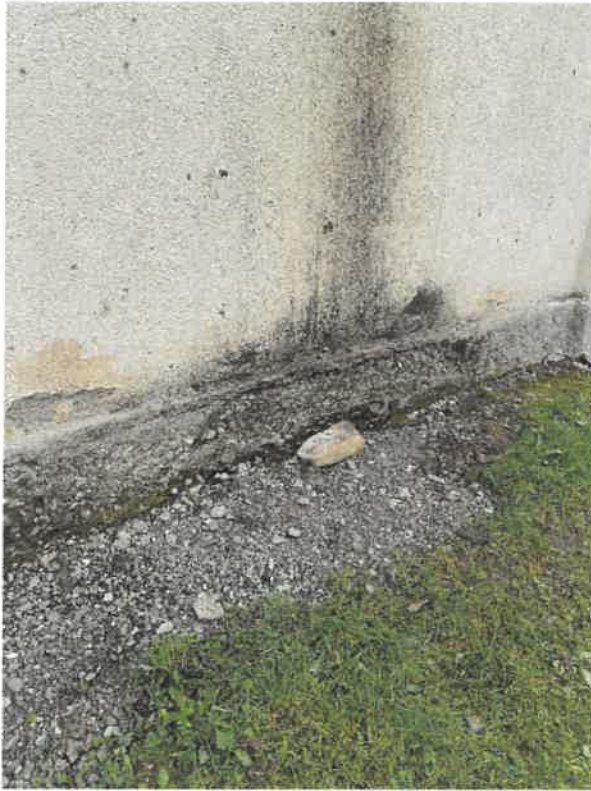
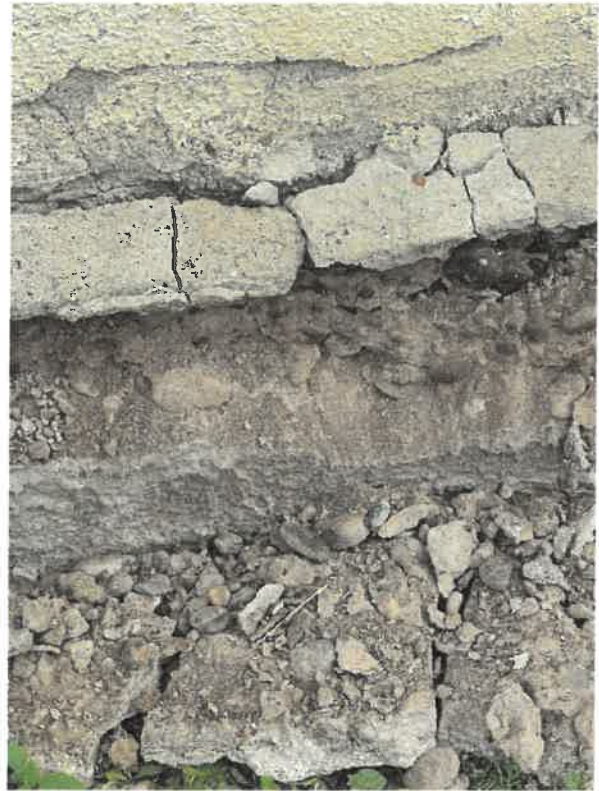
Lipsa trotuarelor, lipsa sistematizarii terenului, lipsa canalizarii sucrgerilor a condus la degradarea zonei de soclu, betonul este sfaramicios, finisajele sunt avariate cu tendinte de desprindere de pe zidarie.
