EXPERTIZĂ TEHNICĂ

**PENTRU EVALUAREA STĂRII ACTUALE ȘI A SIGURANȚEI ÎN EXPLOATARE A
CLĂDIRII DISPENSARULUI UMAN ȘI A ANEXEI ALIPITE ACESTUIA DIN
LOCALITATEA DEDRAD, NR. 390, COMUNA BATOS, JUDEȚUL MUREŞ ȘI
STABILIREA MĂSURILOR CE SE IMPUN LA CLĂDIRI**

COMUNA BATOS

PROF. DR. ING. PĂCURAR VASILE

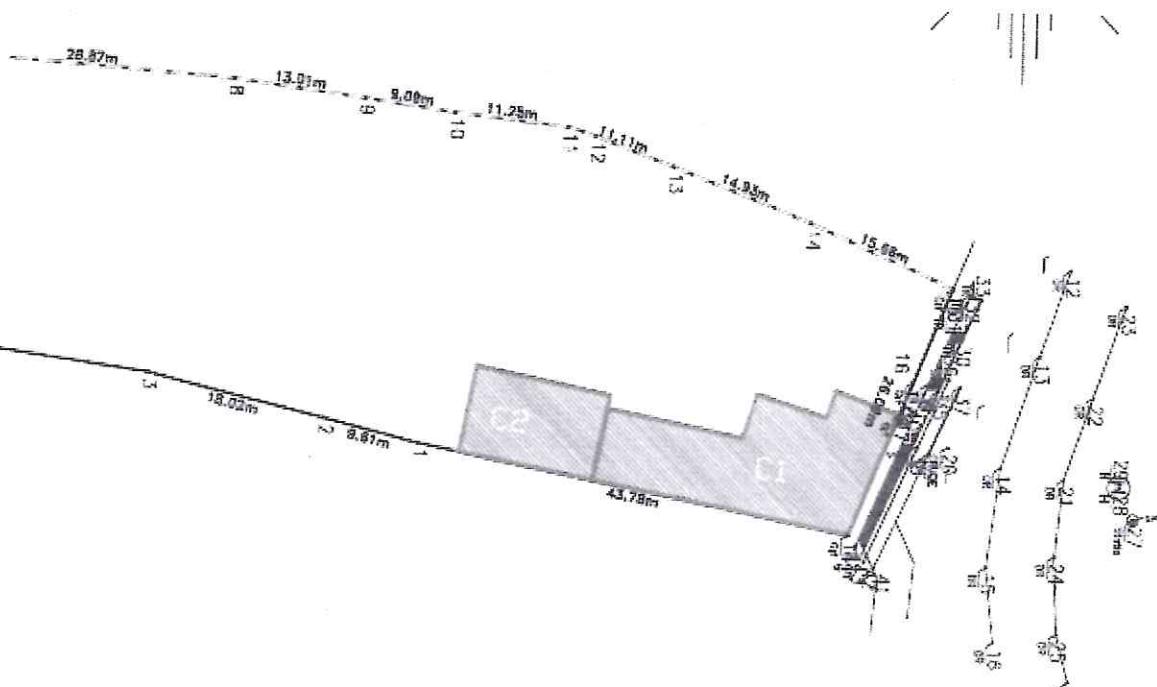
Pe amplasamentul în studiu există două coruri de clădire: corpul C1 cu destinația de dispensar uman și corpul C2 cu destinația de anexă-grajd. Pe schița de mai jos este prezentată amplasarea pe teren a construcțiilor:

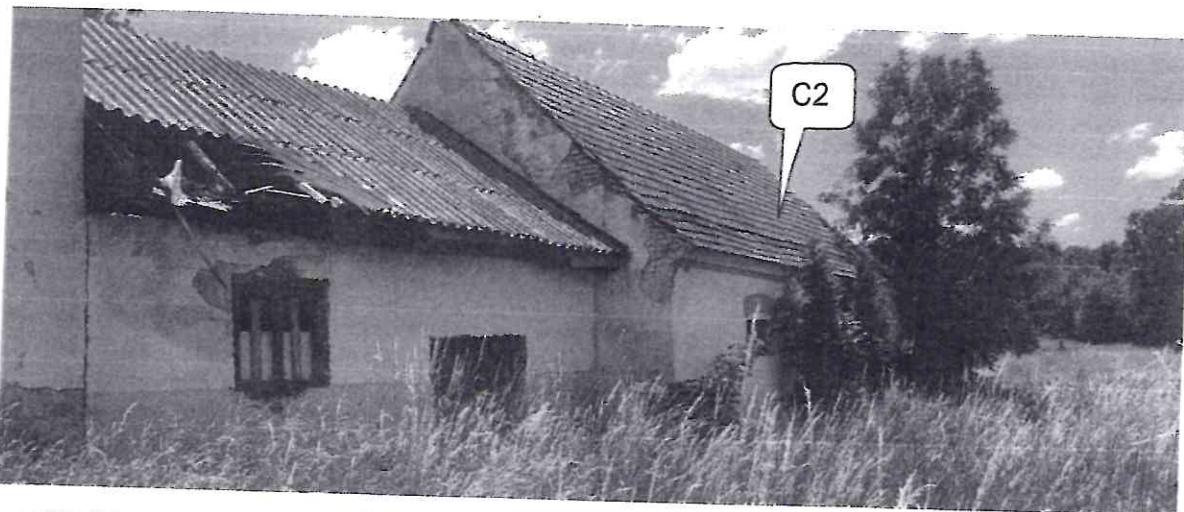
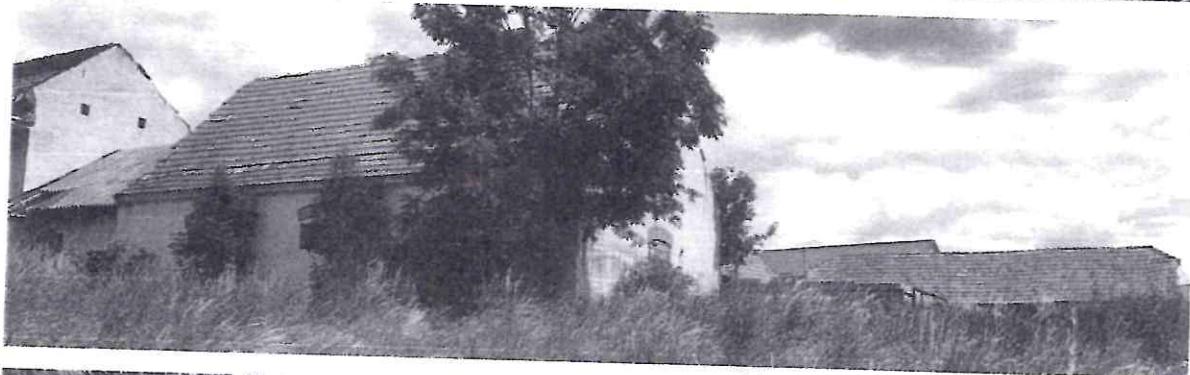
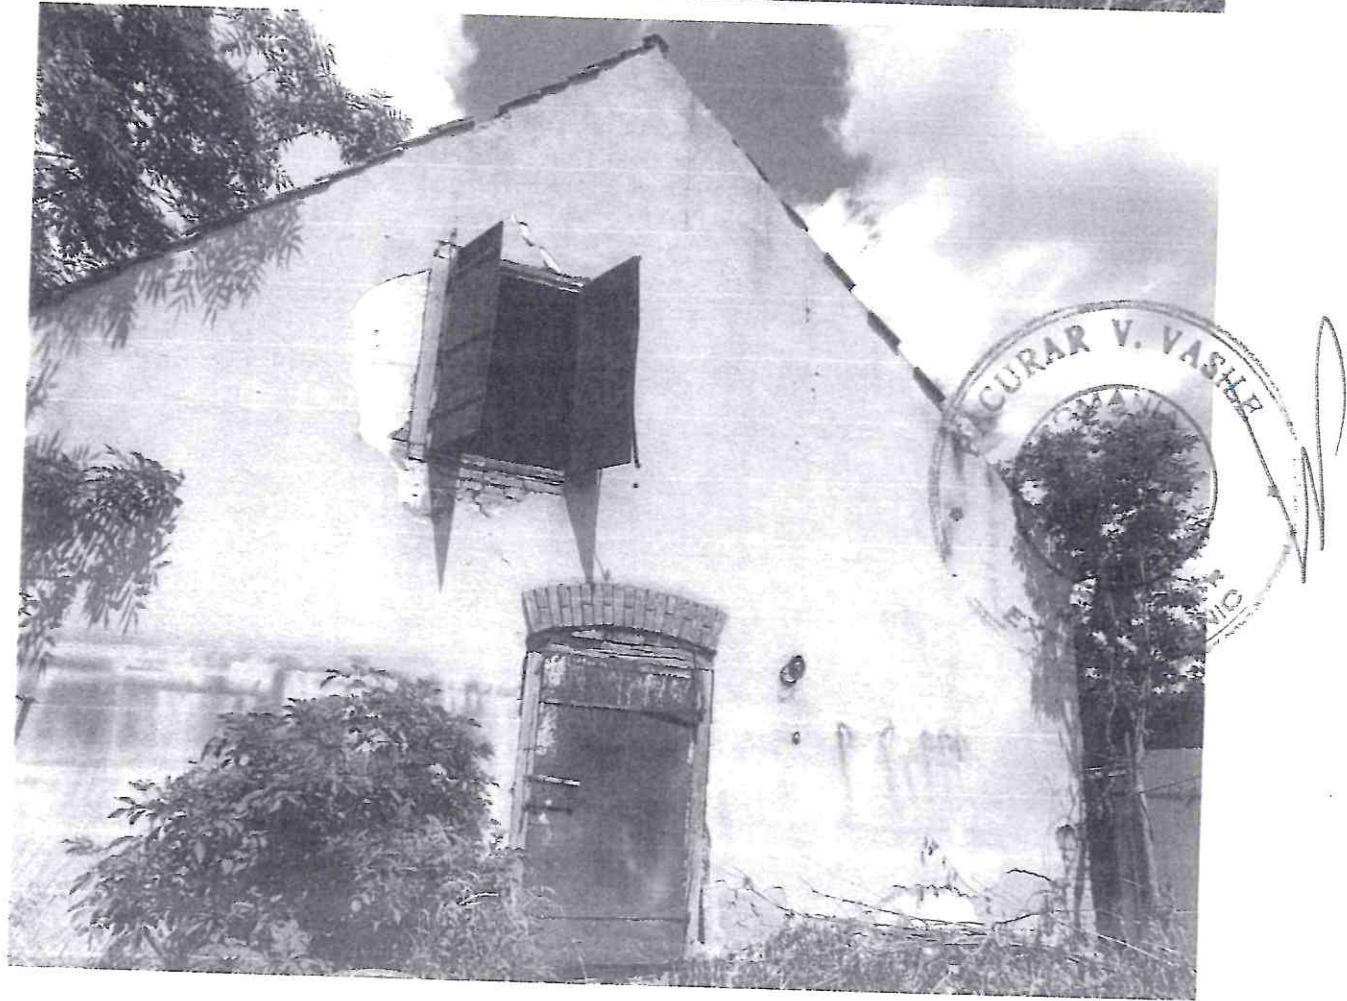
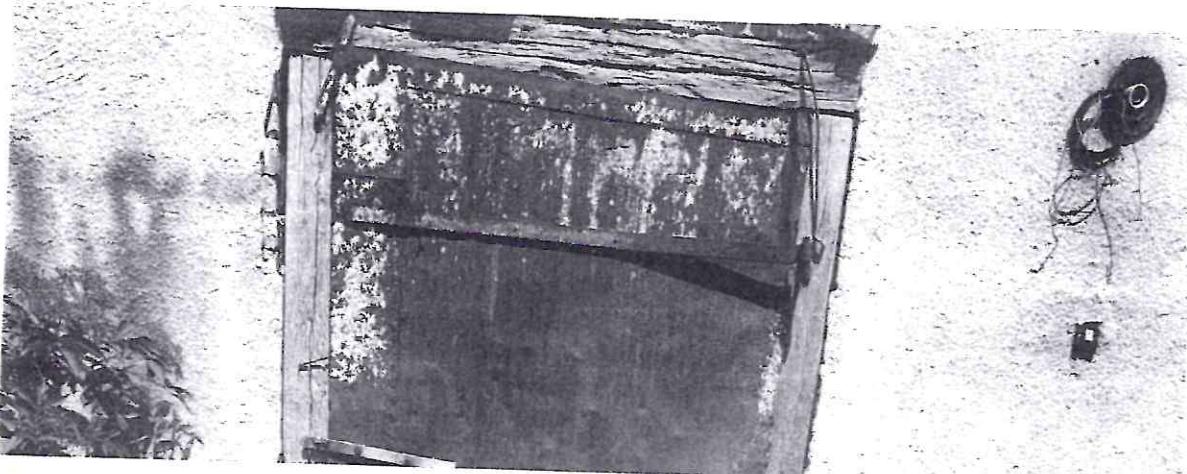
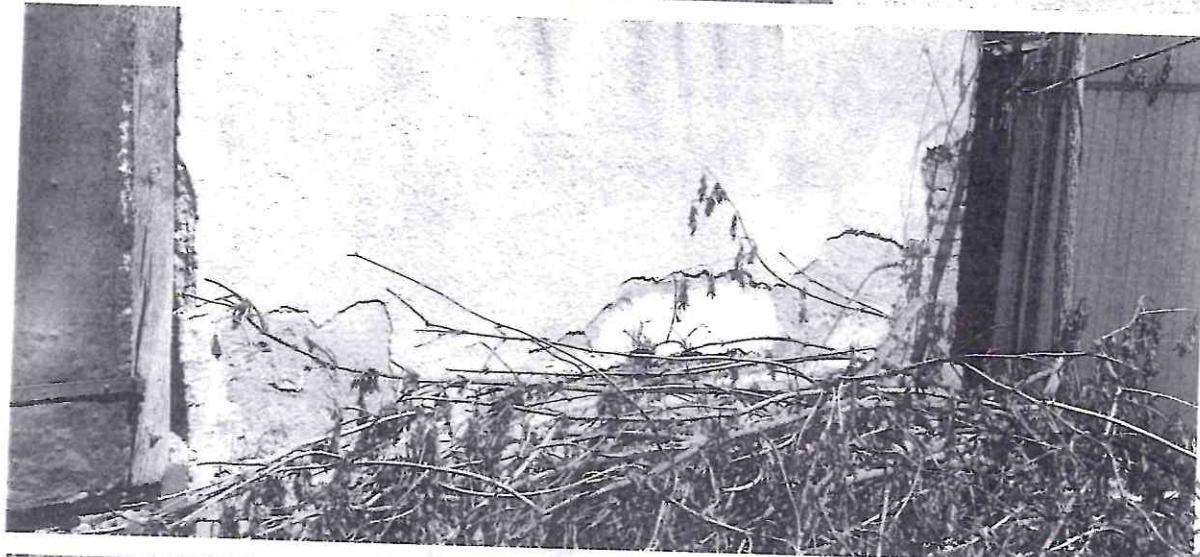
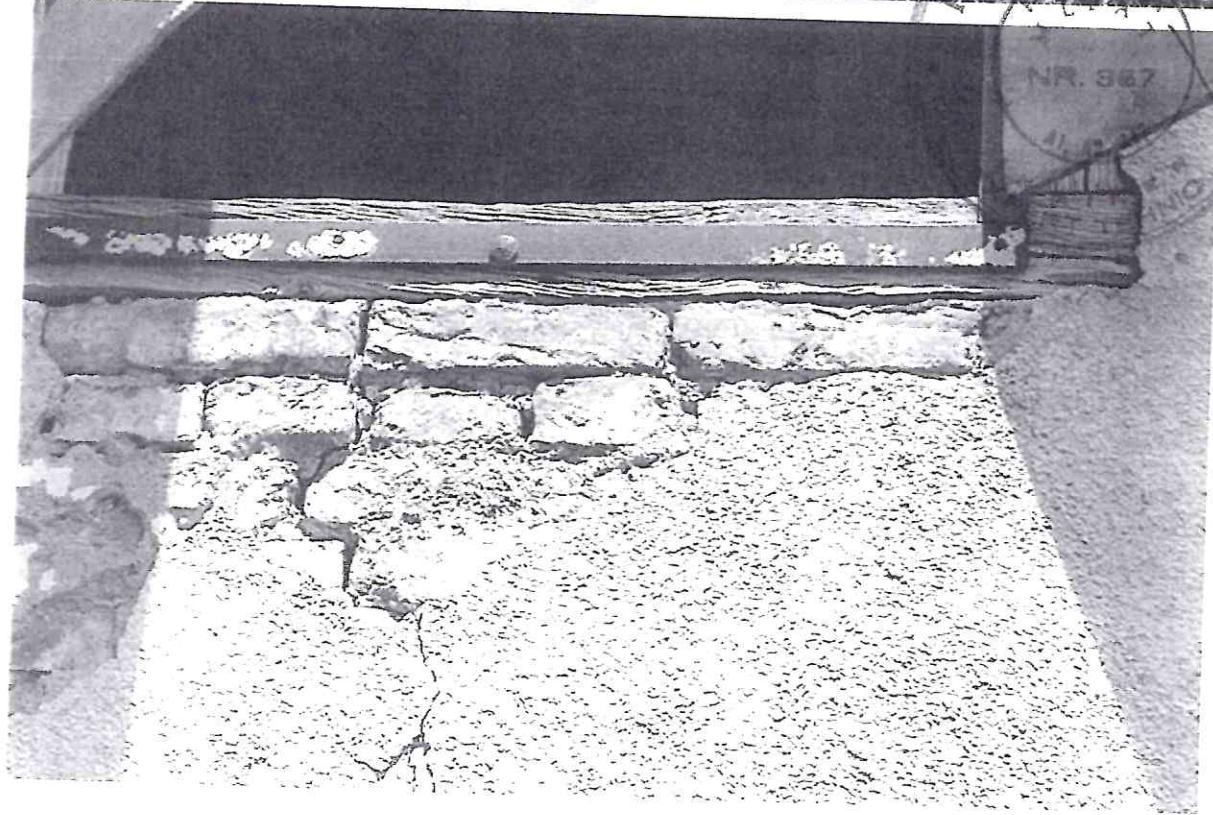
Corpul C2 studiat are regim de înălțime Parter, cu structura de rezistență alcătuită din:

- Fundații continue sub pereții structurali.
- Pereți portanți din zidărie de cărămidă.
- Planșeu pe structură din lemn peste parter.
- Acoperiș de tip șarpantă din lemn.
